# 工事報告書

## 付替県道入部中原停車場線五ヶ山トンネル工事

那珂支部 五ヶ山ダム建設事務所 小宮 浩

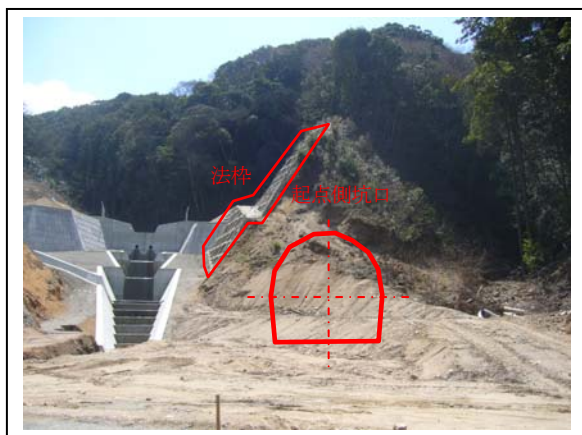
写真-2 起点側坑口付近着工前

起点側坑口部の設計時点では、天端安定化対策として注入式フォアポーリング（シリカレジンを注入、L=3m）を計画していた。しかし、坑口付けの掘削をしたところ土質が強風化花崗岩（マサ土）であり、トンネル左側に位置する砂防堰堤上部法枠（写真-2・図-4 参照）が沈下による影響を受ける可能性があるため、トンネル掘削開始前に施工業者の提案により FEM 解析を行ったところ、影響を受けることが判明した。

対策として、トンネル掘削時の天端安定化を図りつつ地表面沈下を抑制する目的で注入式フォアポーリングに替えて、より剛性が高い長尺鋼管先受け工（以下 AGF）にて施工した。AGF のシリカレジン注入量は当初設計のフォアポーリング注入量から注入率を算定して決定した。AGF は端末管を切断撤去する無拡幅式であるが、第 1 シフトに関しては支保工の外側から打設することで撤去部を設けなかった。AGF の仕様を表-3、断面図を図-7、側面図を図-8 に示す。

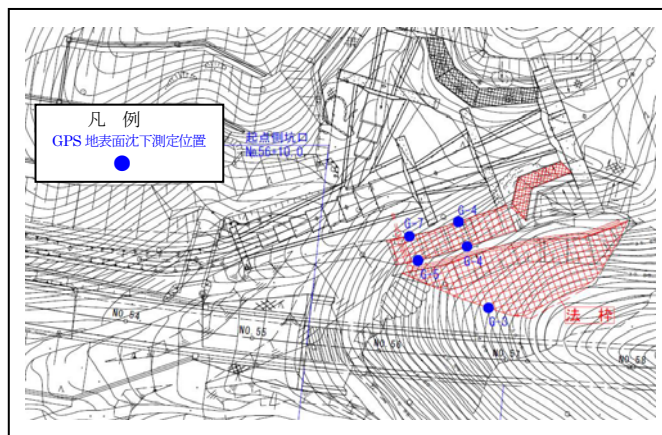
図-4 起点側坑口付近詳細平面図

AGF 打設後、トンネル掘削時における切羽天端の状態は安定しており、シリカレジン改良体も確認された。また、近接構造物である法枠に関しても、G-3～G-7（図-4 参照）の 5 箇所にて地表面沈下測定を行ったが、最大で-4.3 mm（G-7）の沈下に留まり、トンネル掘削に起因する亀裂等の不具合発生も見られなかった。表-4 にて測定結果を示す。

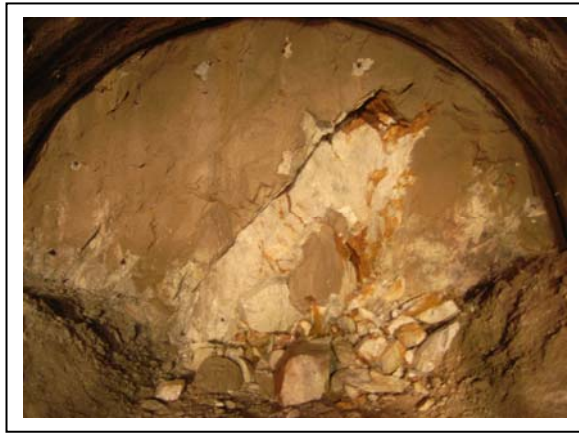
写真-3 崩落状況

トンネル掘削作業時、No.64+5 付近（D I -b）において切羽鏡面の崩落があった（写真-3・4 参照）。崩落は薄粘土が介在する小さな亀裂に沿って発生しており、湧水は滲水程度であった。崩落原因として、トンネル横断方向でほぼ直角に近い角度で存在する亀裂と亀裂（切羽の背面）に介在する粘土が原因で境目から崩落したと考えられた。掘削作業を続けるにあたり、同様の切羽状況が今後も継続すると想定されたため、切羽鏡面の崩落防止対策の検討を実施した。

対策として、各鏡補強工において、経済性・施工性等を比較検討し、鏡吹付コンクリート (t=5cm) +短尺鏡補強ボルト (L=4.0m) を補助工法として採用し、対策を行った。施工の概略としては、鏡吹付コンクリートで鏡面の小崩落・緩みの拡大を防止したうえで、小口径の短尺鏡止めボルトを鏡面に打設することにより岩塊自体を切羽に縫い付けて切羽の崩落を防止する。また、打設する短尺鏡止めボルトはトンネル掘削時に切断・撤去する必要があるためグラスファイバー製のボルト (GRP ボルト) を使用した。(写真-9・10 参照)
