『英彦山』に降りかかった土砂災害

田川支部 田川県土整備事務所 吉村 匡弘

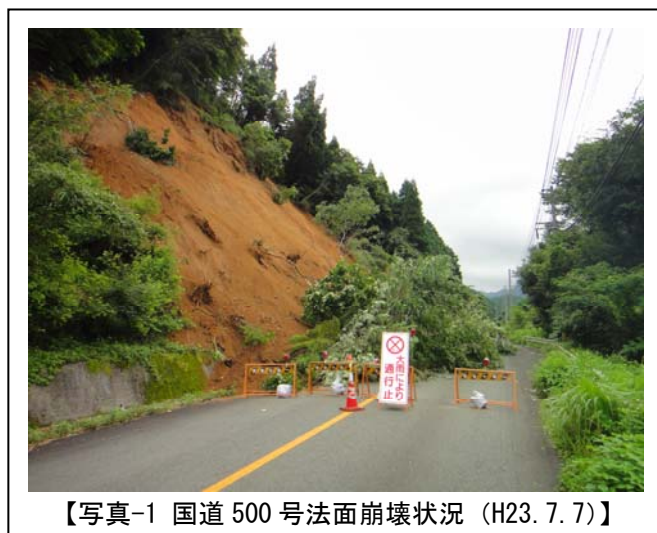
【写真-1 国道 500 号法面崩壊状況 (H23. 7. 7)】

平成 23 年 7 月 7 日、英彦山ふもと付近の国道 500 号において、延長約 50m、高さ約 30m の範囲で道路法面が崩壊し、全面通行止めとなりました。

現地踏査により、法面崩壊の上方斜面部に滑落崖、開口亀裂、杉の根曲がりなど、地すべり滑動を示唆する現象が確認されました。そこで、調査ボーリング、地盤伸縮計、孔内傾斜計、地下水位計、抜き板などにより本格的な地すべりの調査を行いました。

一般的な斜面崩壊の「素因」としては、地形、地質、植生、水文環境などが挙げられますが、今回の主な素因は、斜面上部に内在していた『破碎帯（岩石が破碎、細片化し、帯状に連続分布しているもの）』だと考えられます。調査ボーリングコアにより、この破碎帯が確認されました。

一般的な斜面崩壊の「誘因」としては、降雨、地震、人工改変（切土、盛土）などが挙げられますが、今回の誘因は『降雨』です。被災日の日降水量は約 20mm と少なく、降雨終了の 8～9 時間後に被災しているというタイムラグから、地表水よりも地下水を誘因とした崩壊だと考えられます。なお、英彦山における 5、6 月の月降水量の合計（先行雨量）は、過去 20 年間で最も多い 1,125mm になっていました。

各種の観測結果から、今回の崩壊範囲には、「浅層すべり（深度約 4m）」と「深層すべり（深度約 16m）」の 2 種類の地すべりが確認されました。その滑動順番としては、まず崩壊範囲上部の「浅層すべり」が発生

し、その後に「深層すべり」へと発展するものだと考えられます。また、地すべり滑動の主な誘因としては、降雨に伴う地下水位上昇によるすべり面の「間隙水圧の増大」ではなく、降雨に伴い地表水が緩んだ土塊内に浸入することで生じた「土塊固結力の減少」である可能性が高いと考えられています。

当該国道 500 号は、被災以降約 3 週間にわたって全面通行止め（迂回路あり）を実施していましたが、①仮設防護柵の設置、②地盤伸縮計・雨量計双方による 24 時間リアルタイム自動観測（管理基準値超過時は警報メール送信）、③現地監視員、交通整理員の常駐 により、まず、昼間のみ全面通行止めを解除しました。平成 24 年 2 月現在は、その後の地すべり観測により安全性を確認し、終日の片側交互通行となっています。

本箇所においては、応急対策として、抑制工である『押え盛土工』を実施し、斜面の安定化を図りました。
