平成22年7月の豪雨被害について

県土整備部 砂防課

3、西甲塚団地の被災状況

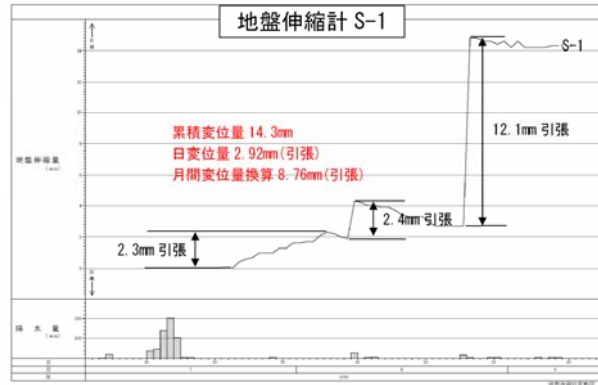
地盤伸縮計変動図

調査結果より、斜面内には崩積土などの粘土質で軟弱な堆積物が傾斜を為して分布しており、経年的に後背台地からの浸透水によって劣化が進行していることが判明した。また、各種計器観測では降雨の後に変動を確認したため、早急な災害復旧工事が必要となった。

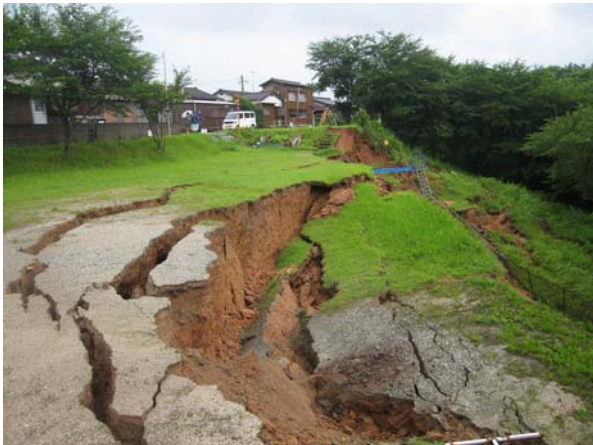
頭部の滑落崖 (落差約 3m)

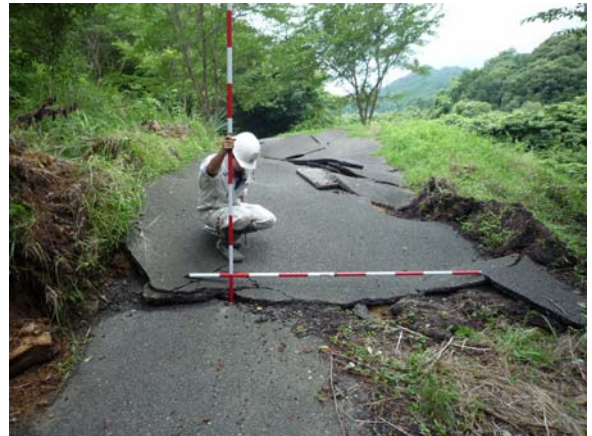
斜面崩壊中央部
移動土塊による上段町道の破損

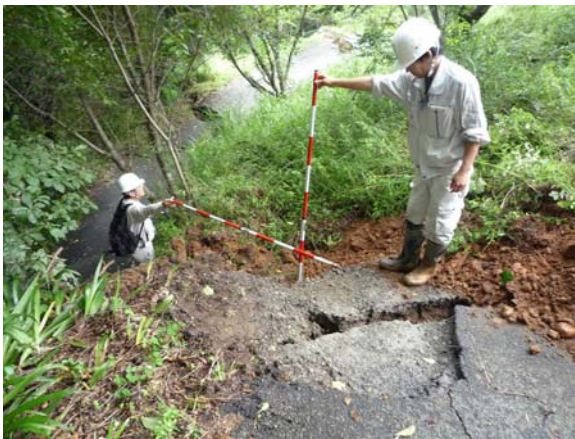
斜面崩壊中央部
土塊移動に伴い上段町道が切断・落差形成

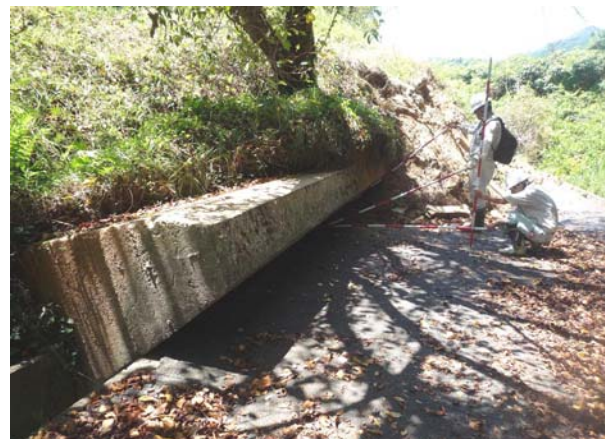
斜面崩壊末端部
土塊押し出しによる擁壁の倒壊

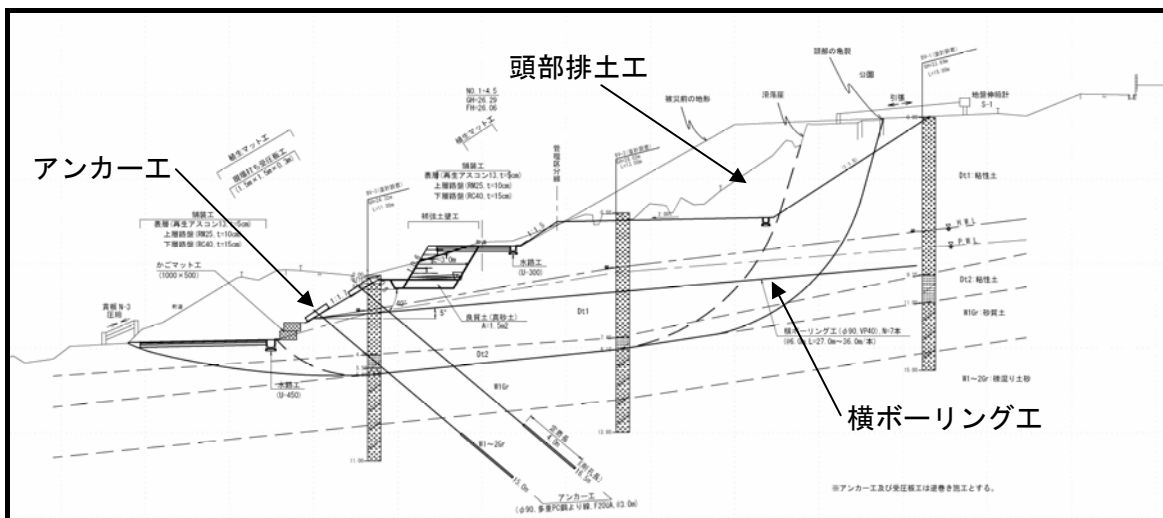
対策工断面図

○すべりの形態・・・崩積土砂地すべり～風化岩地すべり

○すべりの素因・・・地質的要因(土質で軟弱な崩積土)

後背台地からの浸透水により劣化進行。

○すべりの誘因・・・集中豪雨で地下水位が上昇

これらのことから、復旧工法としては、すべり規模、地形、すべり面形状より、抑制工として頭部排土工や横ボーリング工、抑止工としてアンカー工が最適と判断した。

平成22年12月24日より対策工事に着手し、平成23年3月25日に無事完工に至った。
