平成22年7月の豪雨被害について

県土整備部 砂防課

3、西甲塚団地の被災状況

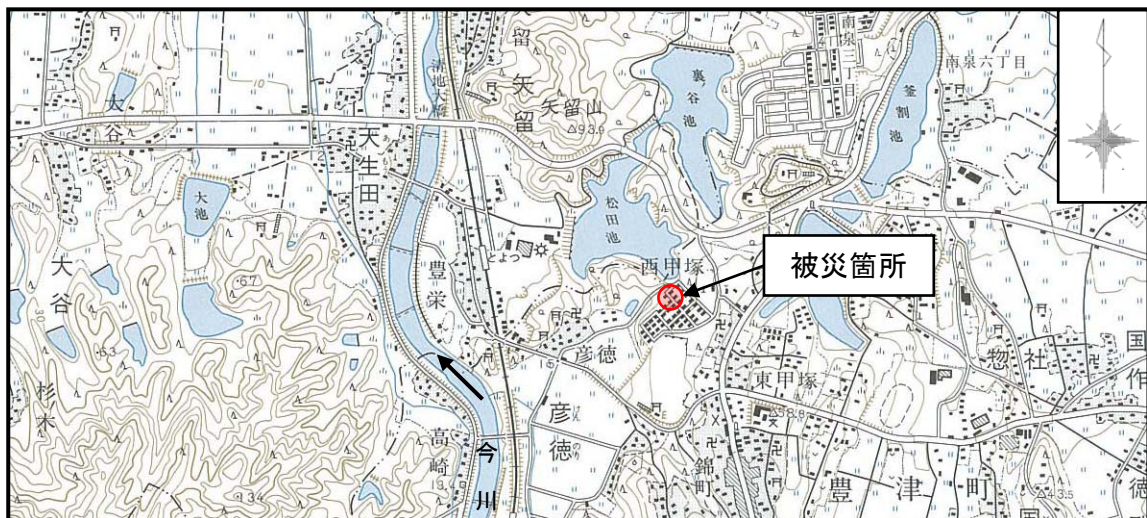
被災箇所位置図

平成22年7月14日、地元住民より道路が土砂に覆われ通行が出来ないと一報が入り役場建設課職員が現地に急行し現状を確認、災害対策本部に報告を行った。現状は町道や児童公園の斜面が崩壊し、その土砂が町道を覆い通行不能となっていた。この崩壊により団地の一部に亀裂が発生し、周辺の住宅に危険が生じる状態であったため、危険性のある3軒の住民に自主避難をお願いした。又、雨が降り注いでいるため、地元土木組合にお願いし緊急にブルーシートを掛け応急対応をした。この斜面はまだ崩壊の可能性があったため、土砂の取り除きも出来ず、町道を全面通行止めとした。
